## Восстановление посадки опорного ролика асфальтовой печи.

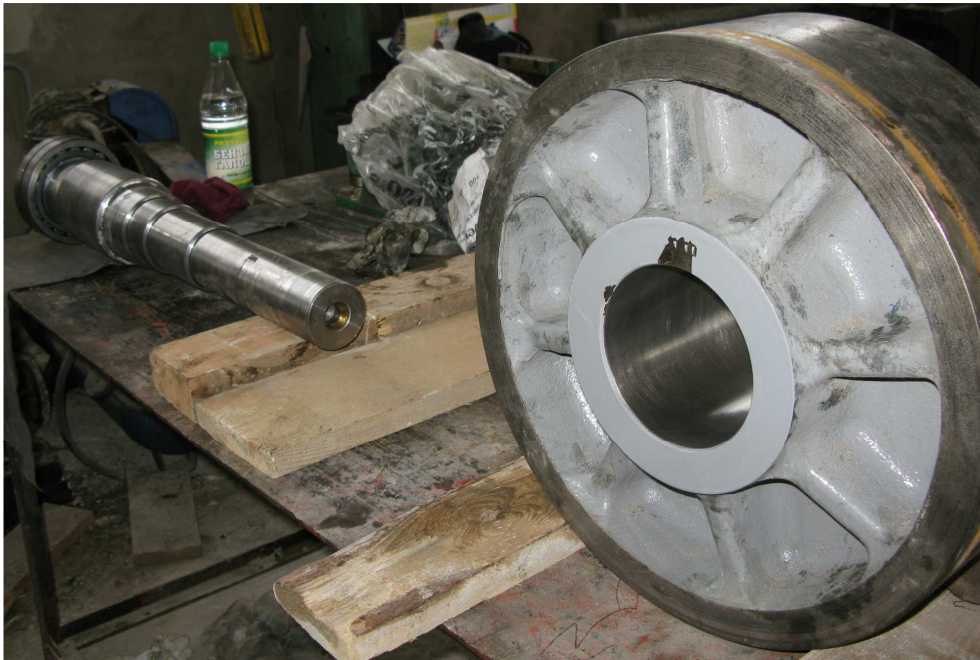
Описание проблемы: вследствие усиленной эксплуатации на опорном валу был поврежден подшипник. Конструкция узла позволяет сделать замену подшипника только при распрессовки опорного ролика. Опорный ролик на валу зафиксирован с прессовой посадкой. Общий вес узла в сборе порядка 150 кг.

Решение проблемы: при подготовке к восстановлению были тщательно зашкурены опорная шейка вала и посадочная поверхность ролика. На посадочную поверхность ролика был нанесен клей LOXEAL 70-14. Опорный вал установлен в отверстие ролика и опущен до своего рабочего положения. При проверки прочности, соединение показало прочность выше, чем начальная прессовая посадка.
